# POTLOGI

CURTEA  
BRÎNCOVENEASCĂ  
din  
POTLOGI

EDITURA MERIDIANE  
București, 1968

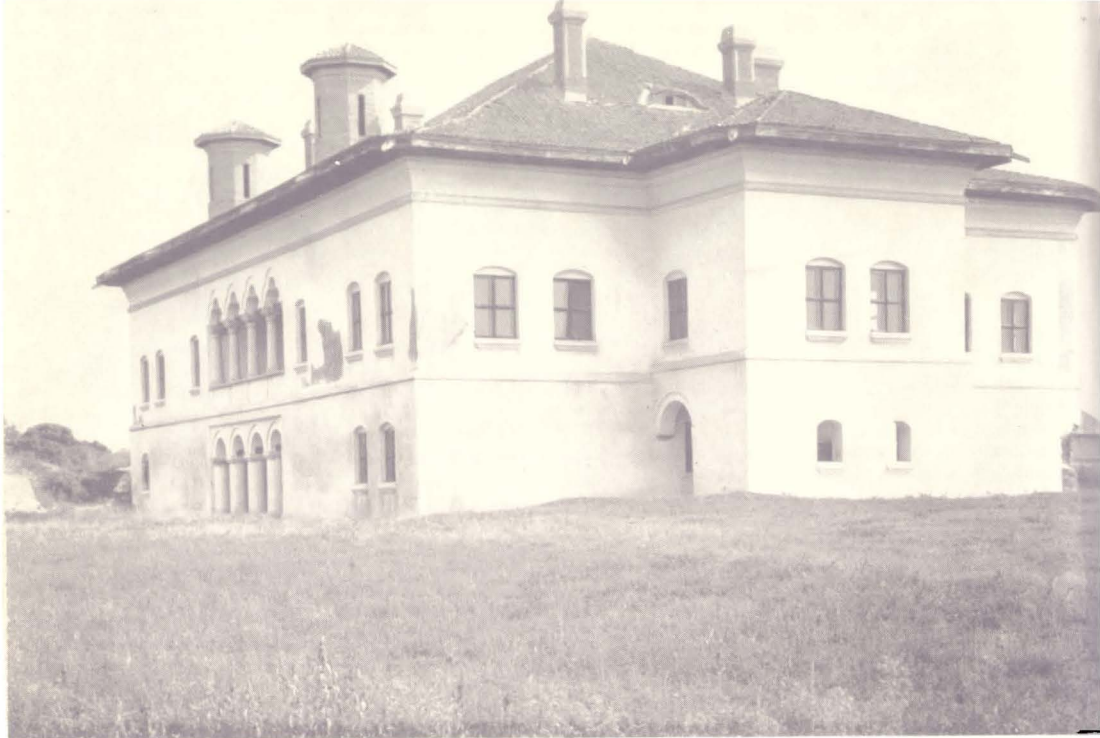
1. Palatul Potlogi — după restaurare. Fațadele de sud-est

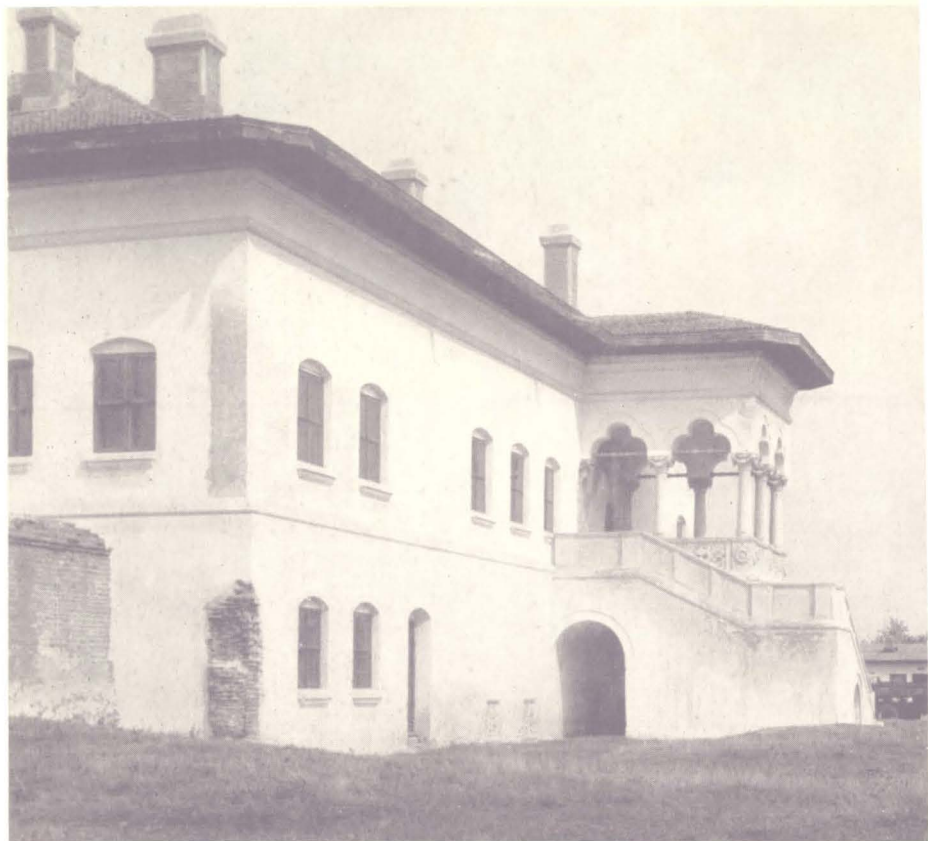
3. Fațada sudică — vedere parțială și latura de vest a foișorului

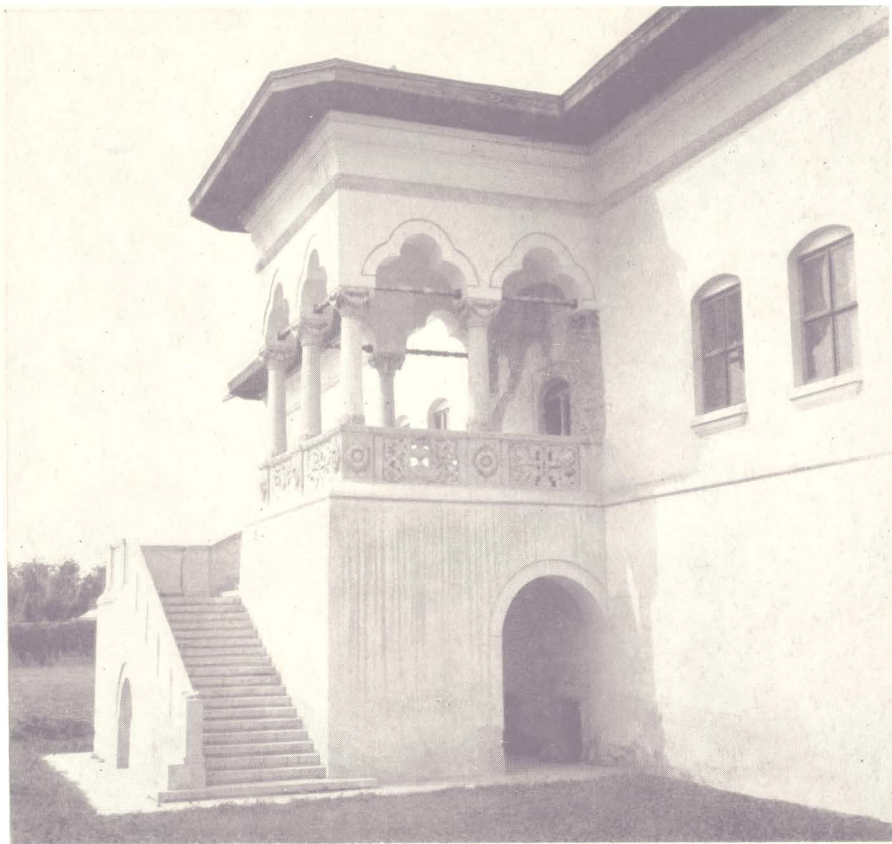
4. Laturile de sud-est ale foișorului și scara de acces

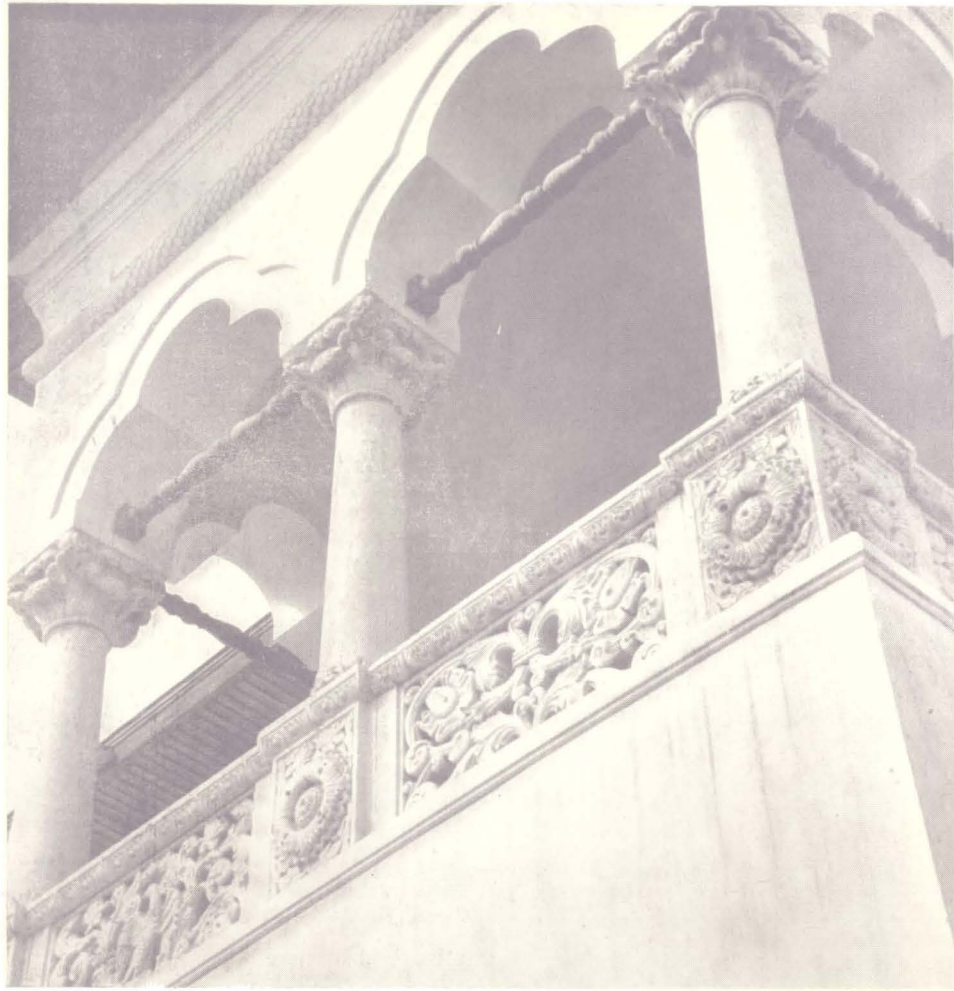
5. Balustrada și coloanele foișorului — vedere parțială

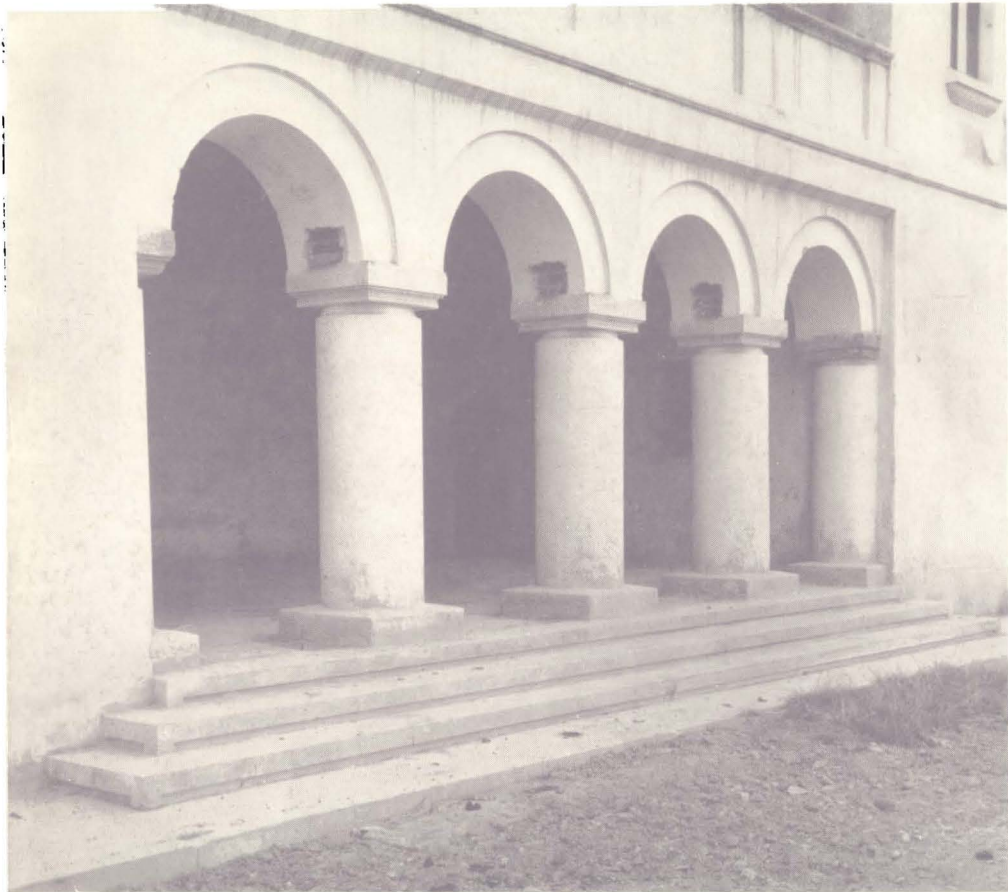
10. Loggia de la parter — fațada nordică

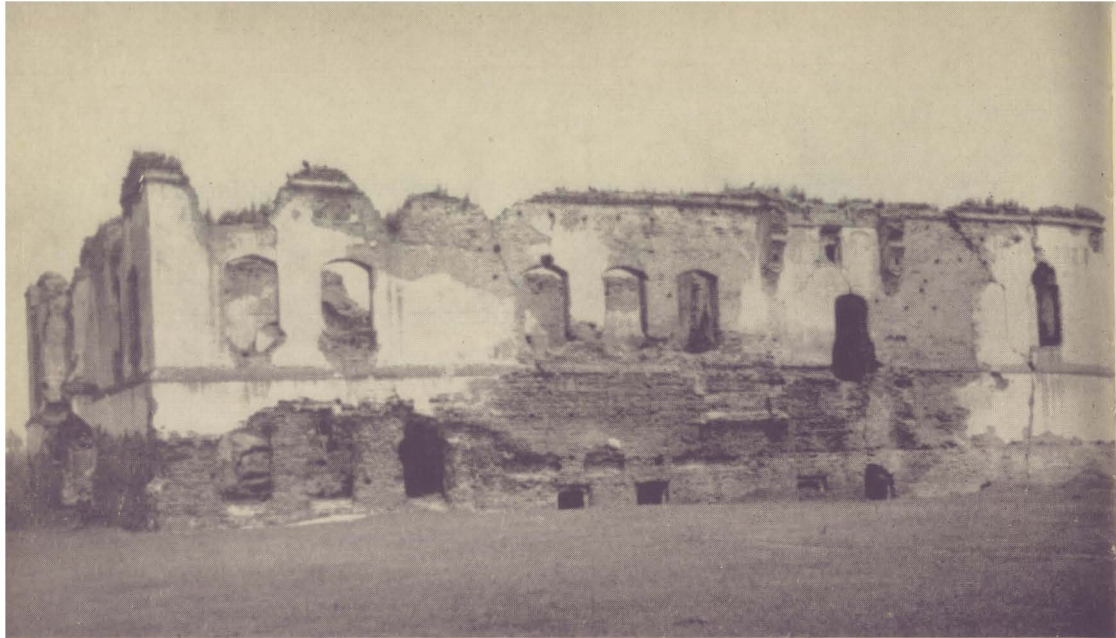
12. Palatul înainte de restaurare — latura de sud

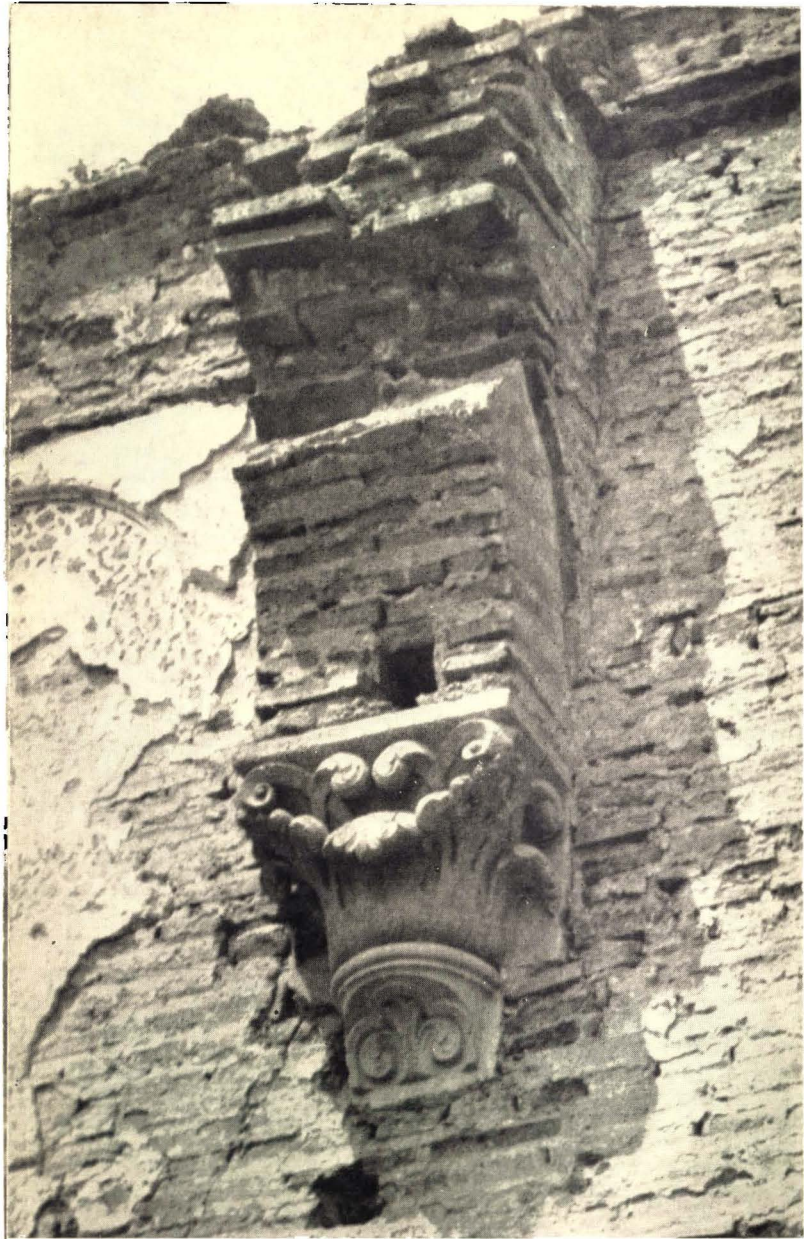
18. Consolă-capitel, la foișor

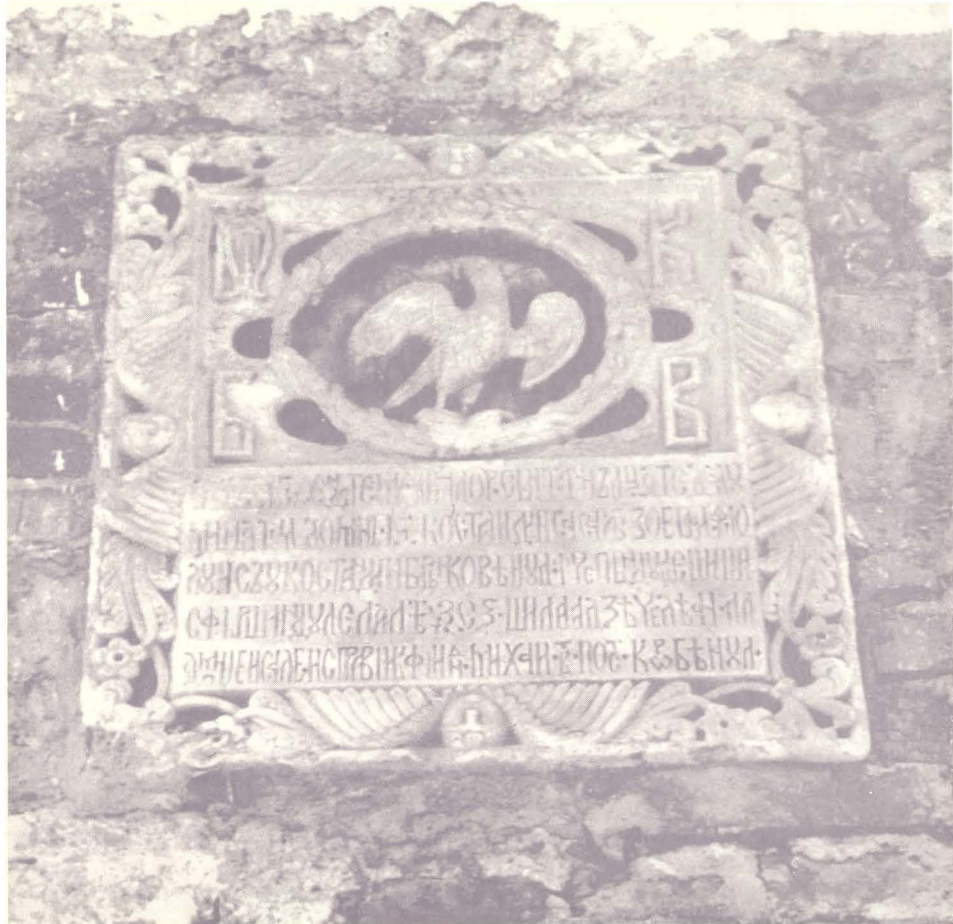
19. Pisania foișorului recuperată și remontată, cu ocazia restaurării

Palatul de la Potlogi a fost înălțat în 1698, după cum aflăm din pisania fixată în perete deasupra ușii de intrare, purtînd săpată în piatră următoarea inscripție: « Aceste case din temelia lor sunt înălțate de luminatul domn Io Constantin Basarab Voevod fiului său Constantin Brîncoveanu, începîndu-le și sfârșindu-le la leat 7206 (1698) și la al zecelea an al domniei sale, ispravnic fiind Mihai vtori postelnic Corbeanul ».

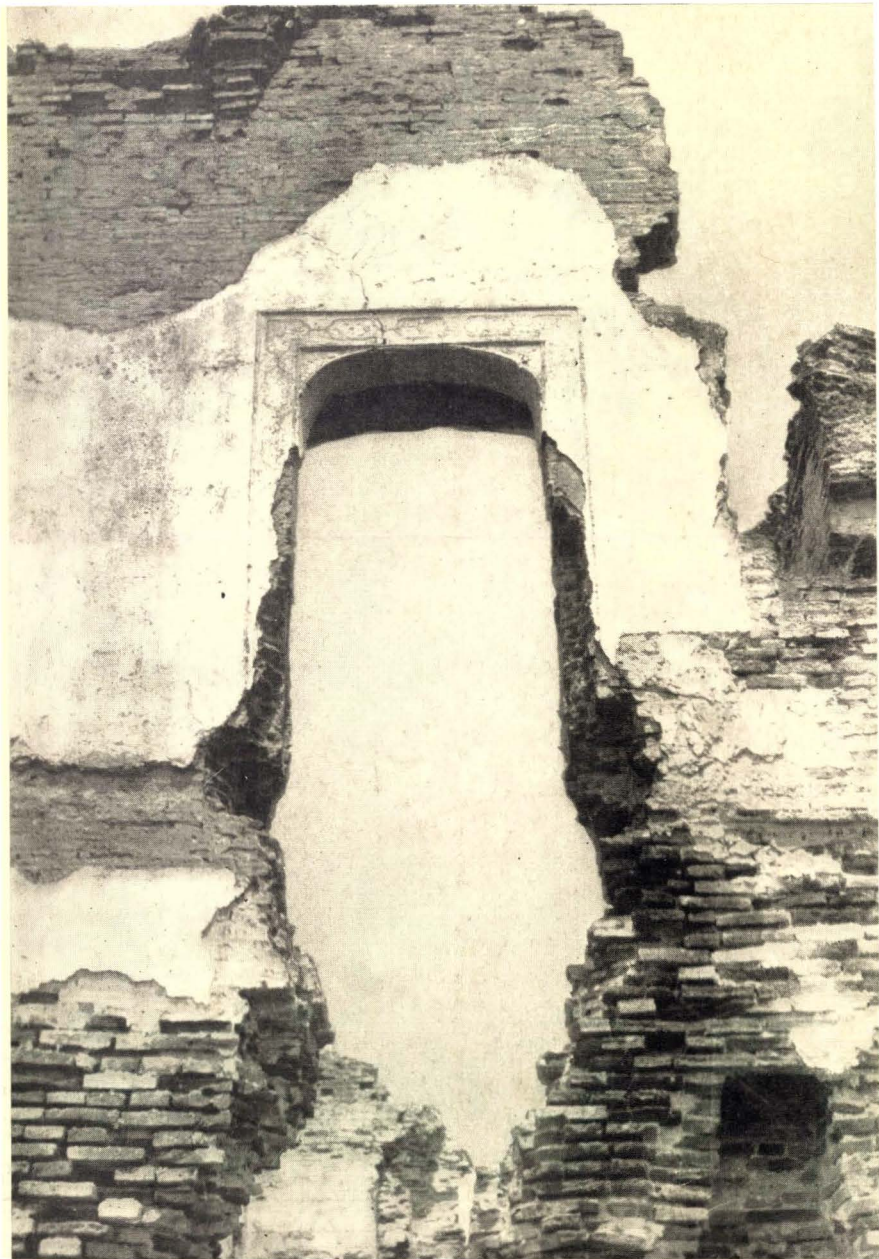
27. Ancadrament de ușă interioară

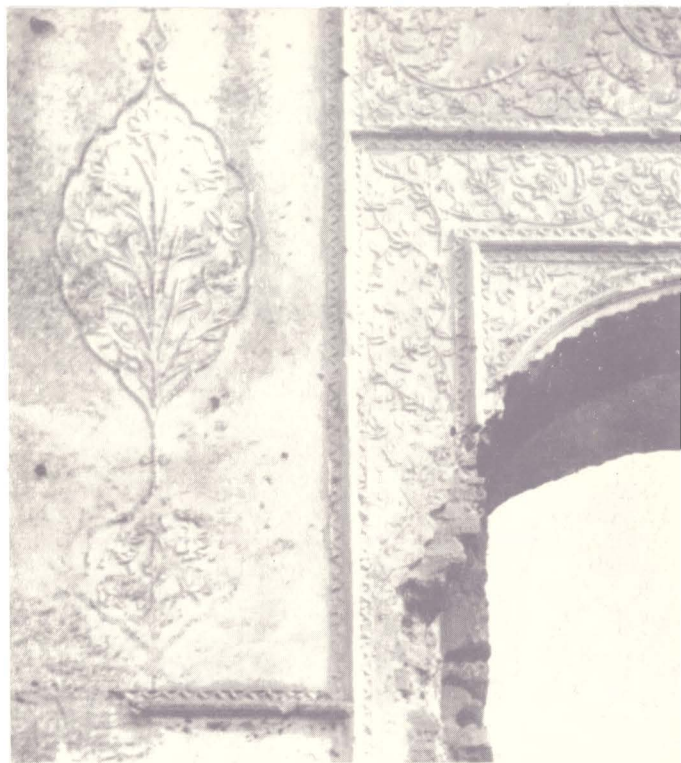
31. Stucaturi de pe peretele nordic  
al camerei de sud-vest

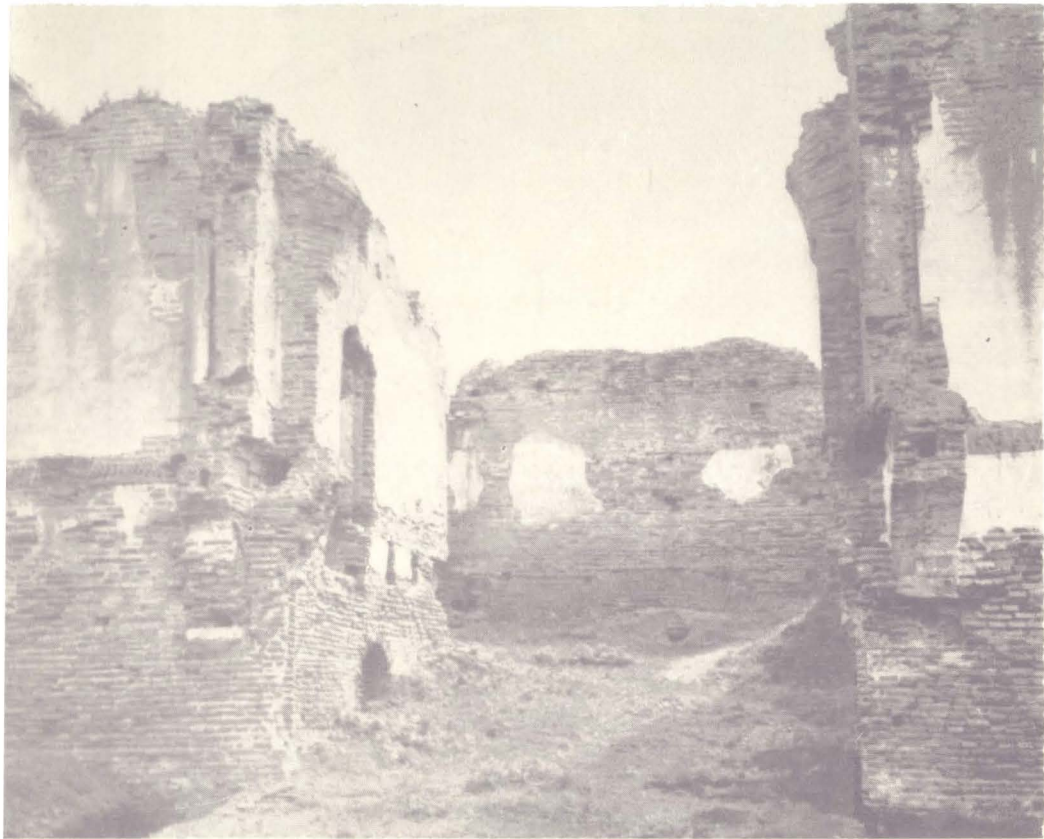
38. Fațada de vest cu golul camerei din ax
